日本鉄道施設 協会誌

The Journal of Japan Railway Civil Engineering Association

アルカリシリカ反応により劣化した 架道橋橋台の補修対策

愛知環状鉄道 施設区
主任

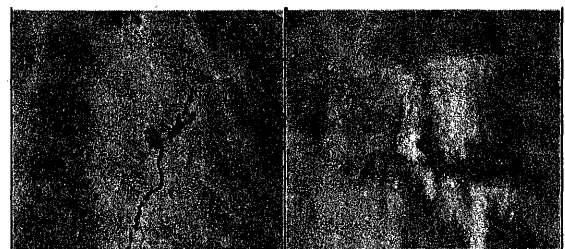
写真-2 ひび割れ状況

本橋台の表面には幅0.2～5.0mmの亀甲状ひび割れが発生しており、その一部には白色ゲルの析出も見られた（写真-2）。また、採取したコア破断面には、骨材周囲に反応リムが認められた。採取したコアの圧縮強度が 31.4N/mm^2 であるのに対し、静弾性係数は 15.8kN/mm^2 と低い値を示した。白色析出物を対象に走査電子顕微鏡（SEM）による形態観察およびエネルギー分散型分光器（EDS）による元素組成分析を行った結果、析出物の元素組成はケイ素（Si）、ナトリウム（Na）およびカリウム（K）を含んでおり、アルカリシリカゲルであると推察され、本橋台の劣化要因はアルカリシリカ反応であると判定した。

本橋で採用したASR補修工法は、コンクリートにφ20mmの注入孔を1,250mm間隔で削孔し、そこから亜硝酸リチウムを0.5~1.0MPaの圧力で内部圧入する工法である。本工法により、ASRで生成しているアルカリシリカゲル ($\text{Na}_2\text{O} \cdot n\text{SiO}_2$) と、内部圧入にて供給されたリチウムイオン (Li^+) とが化学反応して膨張反応が収束するため、以後のASRの進行を根本から抑制することができる。工法概要図を図-1に示す。
