報告 亜硝酸リチウム高圧注入によるアルカリ骨材反応  
抑制効果の検証

Verification of Controlling Effect of the Alkali-Aggregate Reaction  
by Nitrous Acid Lithium Power Injection

本稿では，亜硝酸リチウム高圧注入工の施工を実施した日御碕擁壁と海田高架橋の2件に関して，施工後に実施した ASR 膨張抑制効果の検証結果について報告する．

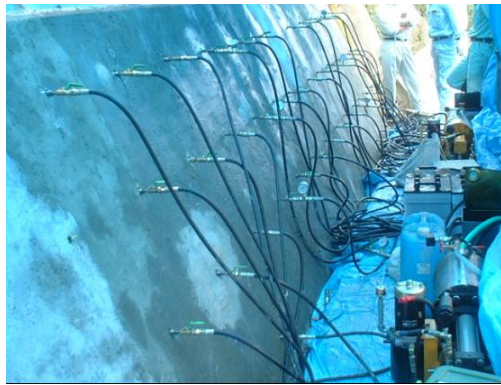
写真-1 日御碕擁壁施工状況

#### (1) 工事その1 “日御碕擁壁” (写真-1)

工事名：日御碕地区 砂防修繕工事

施工場所：島根県大社町日御碕地内

施工数量：擁壁 15m<sup>3</sup>

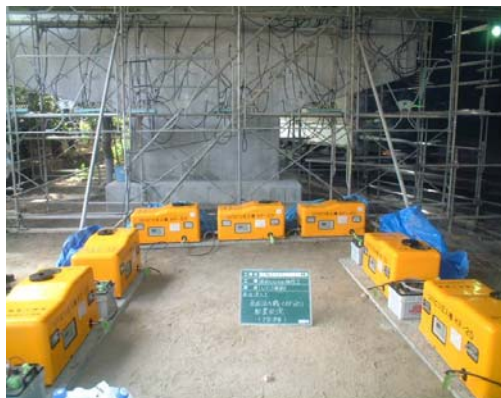
写真-2 海田高架橋施工状況

## (2) 工事その2 “海田高架橋” (写真-2)

工事名：国道2号海田高架橋橋脚補強工事  
 発注者：国土交通省広島国道事務所  
 施工場所：広島県安芸郡海田町地内  
 施工数量：橋脚7基 150m<sup>3</sup>，橋台2基 50m<sup>3</sup>  
 工期：H16年6月～H16年10月

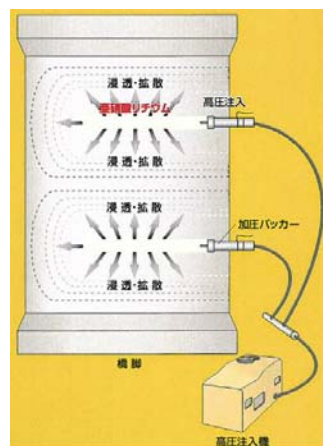
図-1 工法概要図

るが、再劣化により塗膜表面にまでひび割れが生じていた。このような構造物に対して今回施工した工法は、コンクリートに圧入孔を削孔し、そこから亜硝酸リチウム水溶液（重量濃度40%）を圧入するASR補修工法である。図-1に工法概要図を、図-2に施工フローを示す。

亜硝酸リチウムの必要量は、対象構造物のアルカリ総量(Na<sub>2</sub>O換算)におけるNa<sup>+</sup>に対して、Li<sup>+</sup>のモル比が1.0となるように定めた。注入圧力や圧入時間などの施工仕様はコンクリートの物性や劣化状態に応じて設定する必要がある。過去の試験施工や供試体実験などで得られた知見をもとに定めた。表-1に両工事における施工仕様を示す。

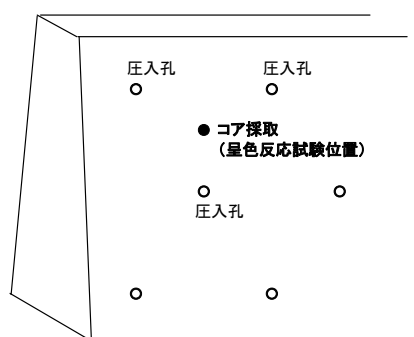
図-3 呈色反応試験位置の例

コンクリート中の亜硝酸リチウムの浸透状況を確認するために、日御碕擁壁、海田高架橋ともに呈色反応試験を実施した。試験実施時期は本注入作業完了の2日後とし、圧入孔間の中央部付近より $\phi 20\text{mm}$ 、 $L=200\text{mm}$ 程度のコアを採取し(図-3)、その表面に呈色液 TDI(トルエン・ジイソシアナート；亜硝酸イオンと反応して茶褐色に呈色)を噴霧して呈色反応状況を観察した。試験頻度は $5\sim 10\text{m}^2$ につき1箇所とした。

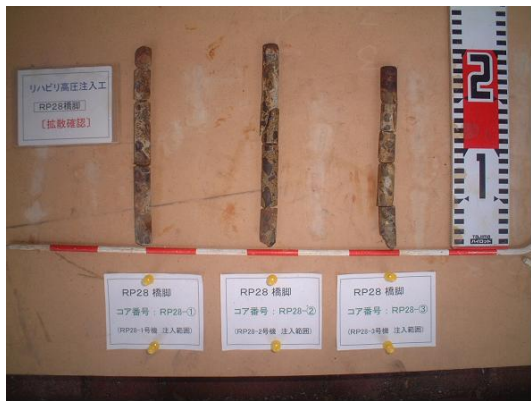
写真-3 呈色反応状況

日御碕擁壁4本と海田高架橋43本の呈色反応試験結果を表-2に示す。全採取コアの約74%に当たる35本において、コア表面の70%程度以上の範囲に呈色反応がみられた(写真-3)。また、残り26%に当たる12本の採取コアにおいても、コア表面に斑状の呈色反応、またはコンクリート内部のひび割れ(コアの不連続箇所)に沿った範囲の呈色反応がみられており、全く呈色反応示さないコアはみられなかった。

亜硝酸リチウムのコンクリート中の浸透は、主にコンクリート中の微細なひび割れを通じて、また一部はコンクリート中の連続空隙を通じて各圧入孔からその周囲へ広がっていくものと考えられる。圧入孔間の中央部付近のコアで実施した呈色反応試験の結果、全ての箇所に呈色反応がみられたことから、各圧入孔間の範囲のコンクリート中には亜硝酸リチウムが浸透したと判断することができる。

これらの試験結果より、圧縮強度が 10.9~33.3N/mm<sup>2</sup> のコンクリートに対し、圧入孔間隔を 500mm、注入圧力を 0.5~1.0MPa と設定して亜硝酸リチウム水溶液を圧入した場合、亜硝酸リチウムはコンクリート中に概ね満遍なく浸透している状況が確認できた。

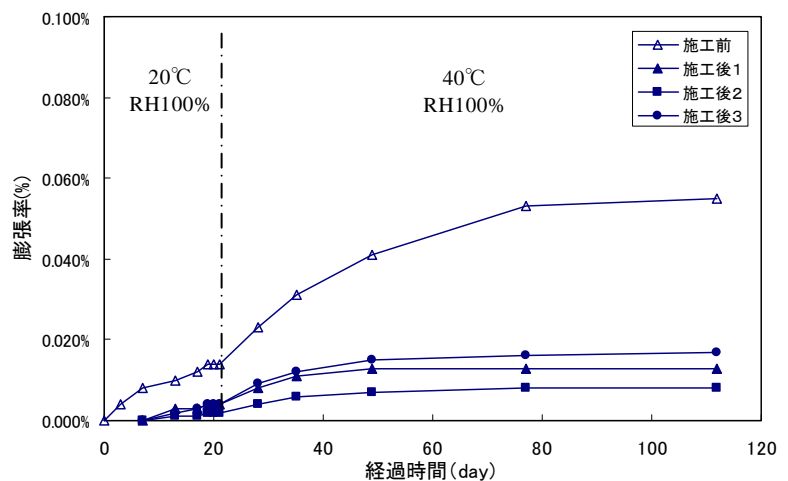
図-7 促進膨張試験結果（日御碕擁壁、 $40^\circ\text{C}$ 、RH100%）

日御碕擁壁における「 $40^\circ\text{C}$ 、RH100%」条件下での促進膨張試験結果を図-7 に示す。施工前の試験体の全膨張率は  $0.055\%$  を示した。それに対し施工後の全膨張率の平均値は  $0.013\%$  であり、施工前の値に比べて  $23.6\%$  に低減されていた。残存膨張率で比較すると、施工前は  $0.041\%$ 、施工後の平均値は  $0.010\%$  であり、施工前に比べて  $24.4\%$  に低減されていた。

これらの試験結果より、圧縮強度が  $10.9 \sim 33.3 \text{ N/mm}^2$ 、アルカリ総量が  $3.5 \sim 5.7 \text{ kg/m}^3$  のコンクリートに対し、 $\text{Li}^+/\text{Na}^+$ モル比を  $1.0$  とする量の亜硝酸リチウム水溶液を圧入することにより、亜硝酸リチウム圧入後のコンクリートの膨張率は注入前の  $25\% \sim 40\%$  程度にまで低減されており、以後の ASR 膨張を十分抑制することが可能であると考えられる。
