【資料】 ASR リチウム工法の施工事例

施工概要

【対象構造物】	橋台（PC 単純床版橋）
【劣化状況】	亀甲状ひび割れ発生（最大ひび割れ幅 6.0mm） 残存膨張量：0.15%
【ASR の抑制方針】	アルカリシリカゲルの非膨張化
【補修工法の選定】	リチウムイオン内部圧入工法（ASR リチウム工法）

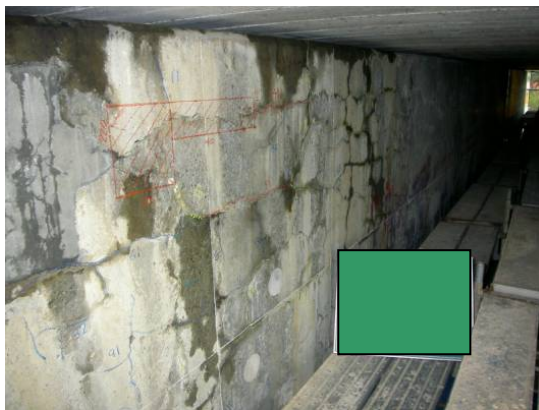
1. 着工前 - 劣化の状況

- ・ ASR による亀甲状のひび割れが橋台躯体のほぼ全面に発生していた。
- ・ 残存膨張量も大きく、今後も有害な膨張の進展が見込まれる状況であった。
